## Pla local de seguretat viària de Caldes de Malavella

## **Pla local de seguretat viària**

Caldes de Malavella

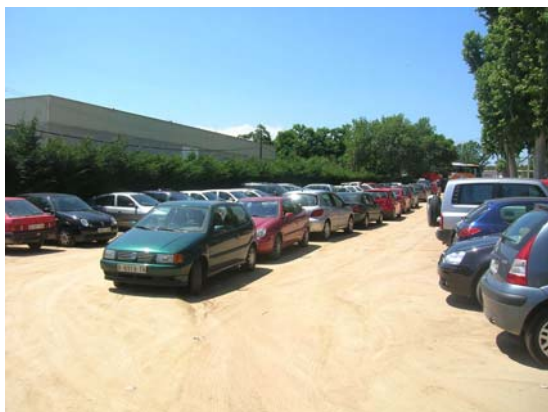
*Imatge 1. Aparcament a prop de l'estació de Renfe Caldes de Malavella, amb ús massiu, tant del propi poble com des dels pobles veïns.*

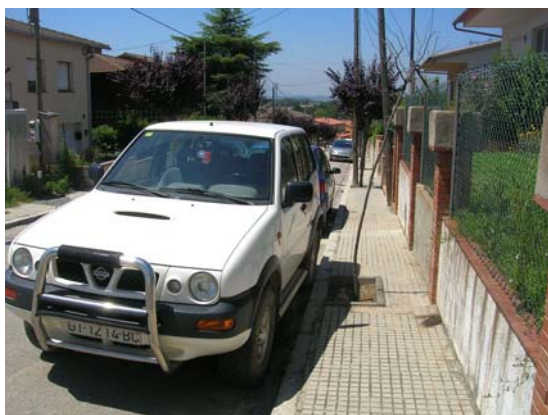
*Imatge 2. Carrer Ramon Llull. Les voreres són estretes, i arbres i pals deixen menys de mig metre d'espai útil per als vianants.*

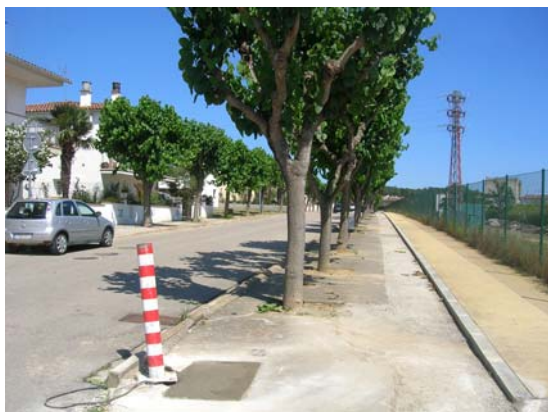
*Imatge 4. Av. Catalunya, intersecció travessia Taronja. A la dreta dels arbres hi ha dos espais segregats sense cap senyalització que indiqui a qui correspon cada espai.*

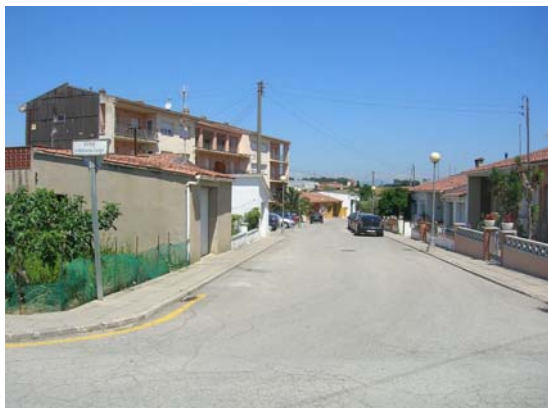
*Imatge 6. C. Bastiments, intersecció amb Sant Jordi. Manquen senyals horitzontals del cedit el pas i de separació de sentits de circulació i d'aparcament.*

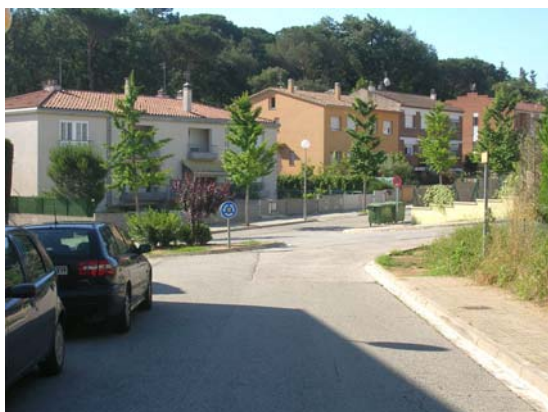
*Imatge 8. C. Francesc Macià, intersecció amb av. Països Catalans a prop de la zona escolar. Una minirotonda sense cap senyal horitzontal i una senyalització vertical també deficient.*

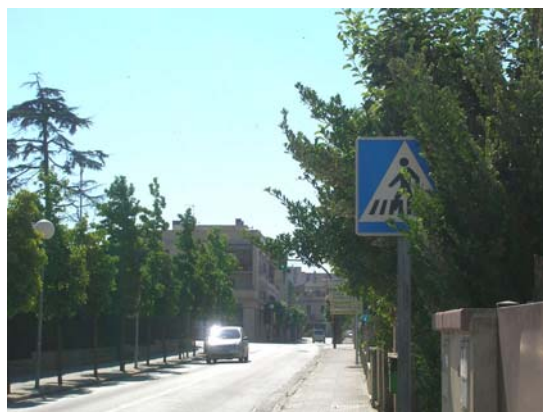
*Imatge 9. Av. Dr. Furest davant les instal·lacions del Vichy Català. Un senyal gairebé tapat pel fullatge indica un pas de vianants.*

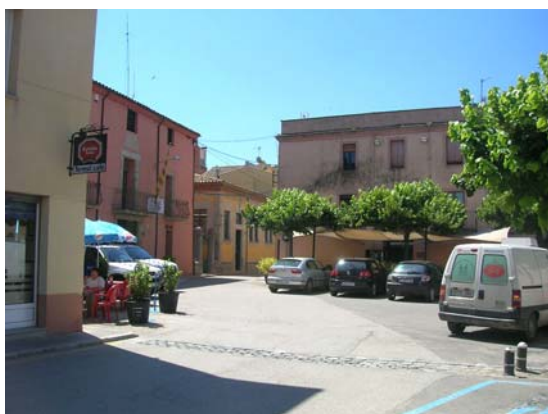
*Imatge 20. Plaça de l'Ajuntament. Una altra plaça, que guanyaria atractiu eradicant l'aparcament.*

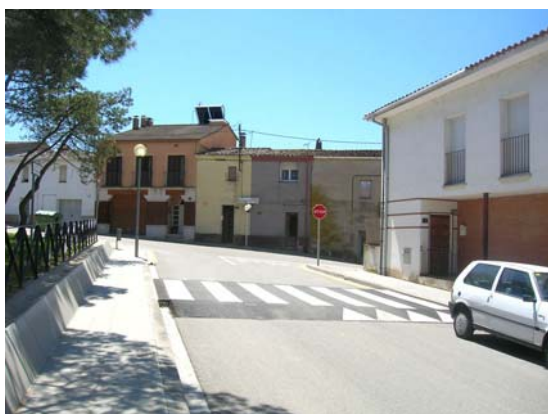
*Imatge 24. Carrer Rera Muralla, intersecció amb el carrer Roques. Un altre tram de l'anella interior. Per a reduir la velocitat s'ha instal·lat un pas de vianants elevat.*

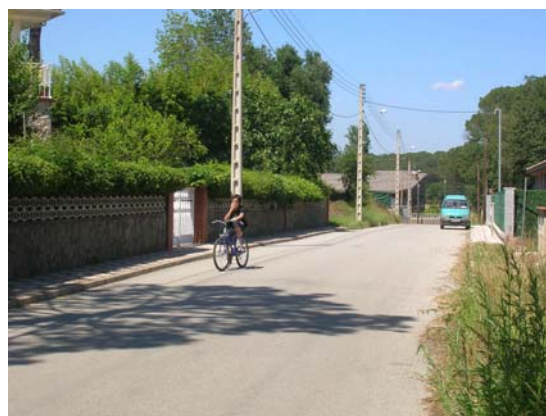
*Imatge 31. Llac del Cigne – carrer Garrotxa. No hi ha senyalització horitzontal entre els dos sentits de trànsit ni de delimitació de l'estacionament.*

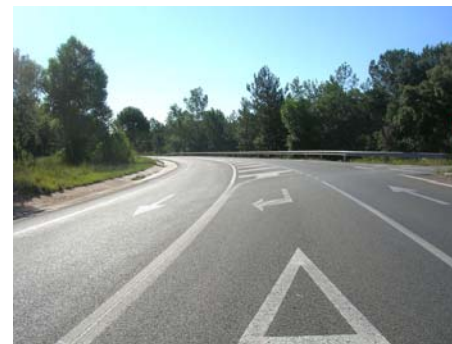
Des del carril d'incorporació, no obstant, la visibilitat és deficient.

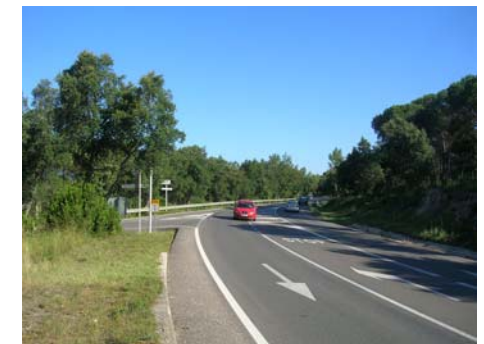
Molts cotxes envaeixen el carril de gir per a augmentar el radi de gir traçant la corba.

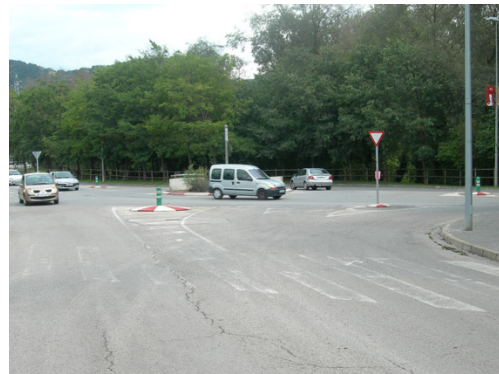
Senyalització horitzontal en estat deficient

- Elaborar un pla de manteniment de senyals, marques viàries i sistemes de regulació. Una bombeta fosa de semàfor, un senyal caigut o una marca viària poc visible són poc eficaços pel que fa a seguretat.
- Vetllar per la visibilitat dels senyals, especialment els de prioritat de pas a les interseccions (STOP, Cedeu el pas) i els de maniobres prohibides (sentit prohibit, gir prohibit, direcció obligatòria, etc.).

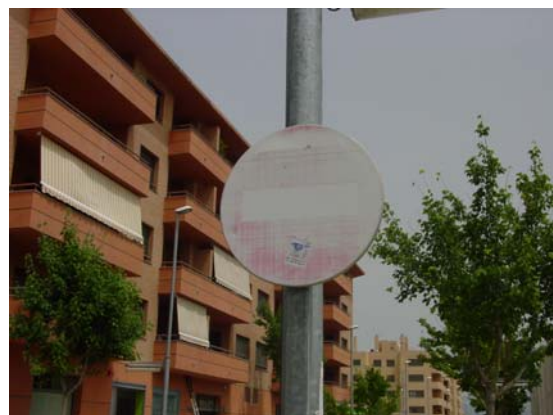
Senyal en estat deficient

- Instal·lar de forma fixa senyals verticals (STOP, o Cedit el pas) a les cruïlles amb semàfor, que deixin clara la prioritats quan el semàfor no funciona per la manca de subministrament elèctric o un altre tipus d'avaría.
- Tenir en compte aquelles situacions que varien al llarg del dia, la setmana o l'any i que afectin els senyals:
  - o Vehicles alts en voreres en l'aparcament de càrrega i descàrrega que tapen els senyals.
  - o Senyals ocults darrera d'arbres que treuen fulla de temporada i creixen.

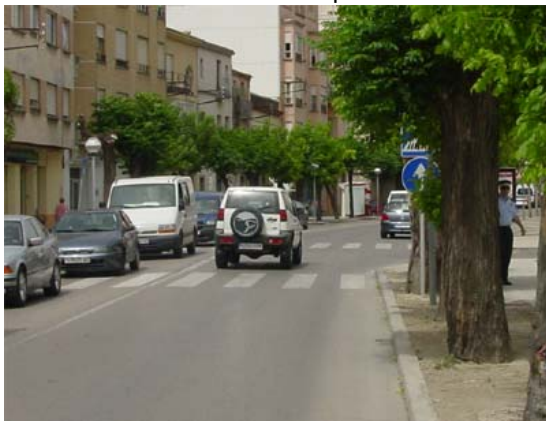
Manca visibilitat
