## Pla local de seguretat viària de Caldes de Malavella

## **Pla local de seguretat viària**

Caldes de Malavella

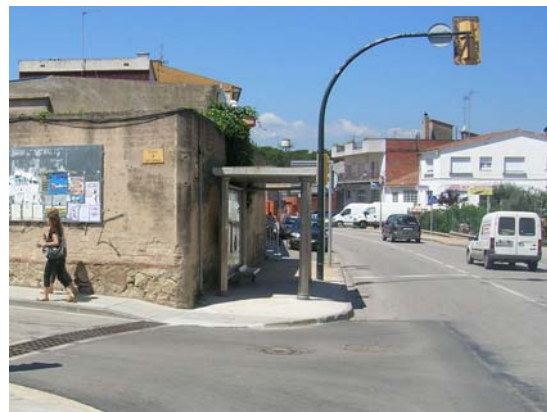
*Parada d'autobusos interurbans a la intersecció de la carretera de Llagostera amb el carrer Vall-llobera.*

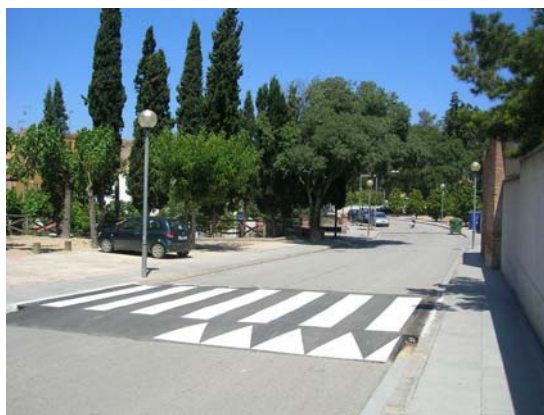
*Imatge 3. Carrer Rera Muralla. Recentment s'han instal·lat plataformes elevades per a reduir la velocitat en aquest carrer.*

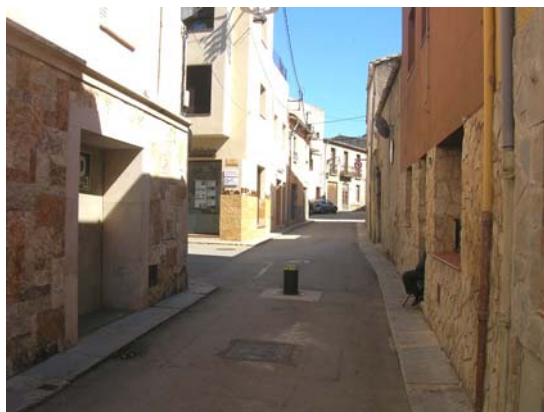
*Imatge 5. Carrer Major, intersecció amb el carrer Termes Romanes. Una pila impedeix el pas de vehicles motoritzats a aquest petit tram de carrer de vianants.*

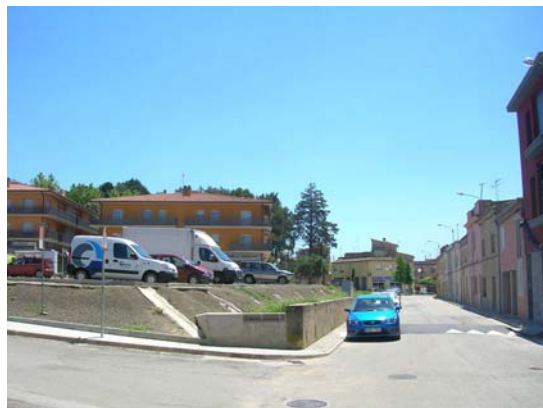
*Imatge 7. C. Girona, intersecció amb Salvador Espriu. Absència total de senyalització horitzontal – la disfunció és aquí especialment greu ja que el primer pertany a la xarxa viària bàsica.*

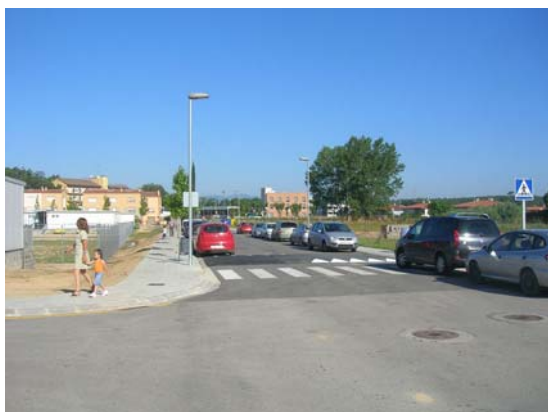
*Imatge 10. Carrer Onze de Setembre davant la zona escolar. La instal·lació d'orelles milloraria la visibilitat i impediria l'estacionament sobre el pas de vianants.*

Fins ara, a Caldes de Malavella no s'han instal·lat orelles als passos de vianants, ni tan solament als carrers de nova construcció o a prop de les escoles. Tampoc s'usa la mesura econòmica, però molt eficaç per a millorar la visibilitat, de substituir l'aparcament de cotxes per un petit tram amb aparcament de motos o bicicletes. Cal tenir aquestes mesures en consideració en el futur.

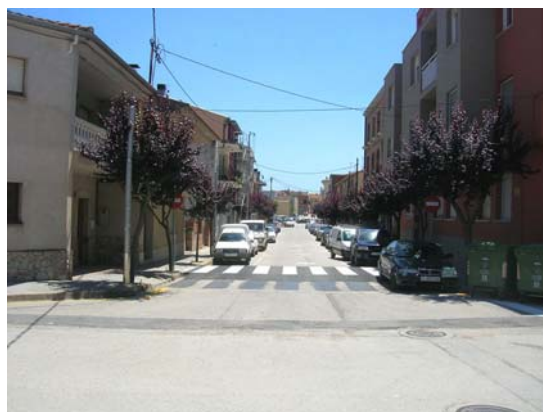
*Imatge 11. Carrer Vall-llobera, intersecció amb Costa Brava. A prop està el col·legi. La substitució d'aparcament de cotxes per aparcament de motos o bicis a prop del pas milloria molt el contacte visual entre conductors i vianants.*

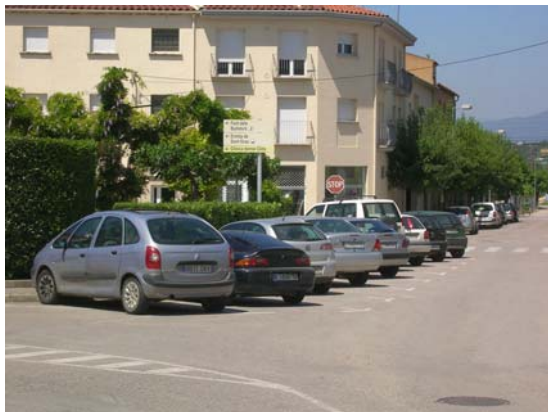
*Imatge 12. Aparcament en semibateria a l'avinguda Catalunya. La visibilitat al sortir és insuficient.*

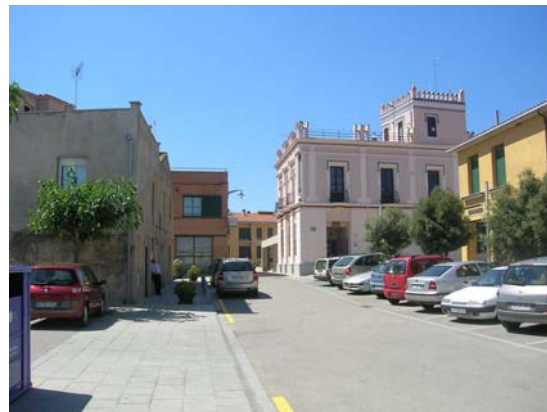
*Imatge 13. Aparcament en bateria a la plaça Cruïlles. L'aparcament massiu a les places centrals impedeix un ús més lúdic d'aquests espais públic, sovint de gran atractiu.*

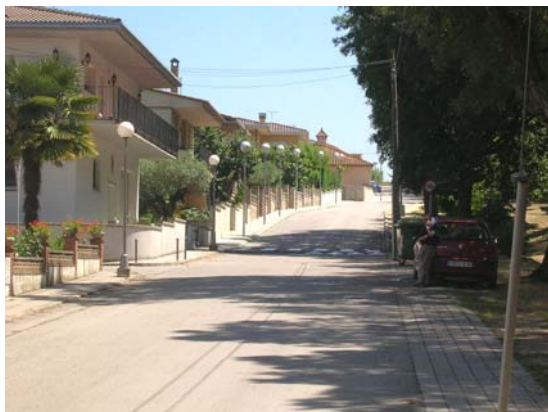
*Imatge 14. C. Sant Jordi. Amb doble sentit i aparcament lliure als dos costats, encara que l'amplada de la calçada és massa estreta per a aquesta configuració. Incita a l'aparcament indegut sobre les voreres.*

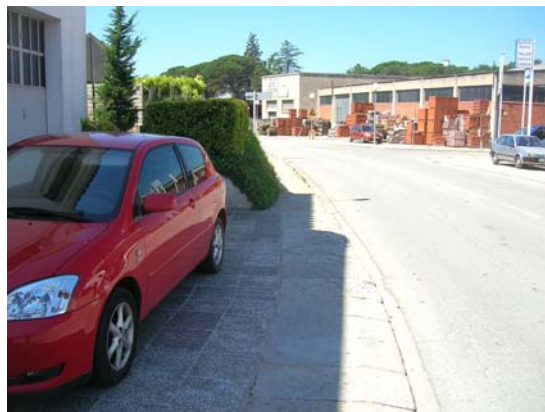
*Imatge 15. Carretera de Llagostera entre els carrers Lleida i Barcelona. Un dels pocs llocs de Caldes de Malavella on s'observa un estacionament massiu de cotxes sobre les voreres.*

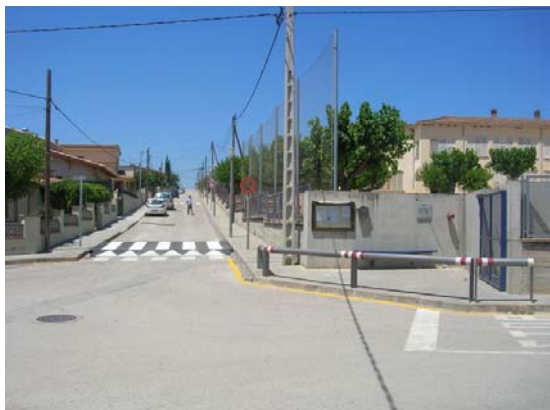
*Imatge 16. Entrada principal de l'escola Sant Esteve a la cantonada del c. Vall-llobera amb el carrer Costa Brava. Un pas elevat obliga els cotxes a reduir la velocitat.*

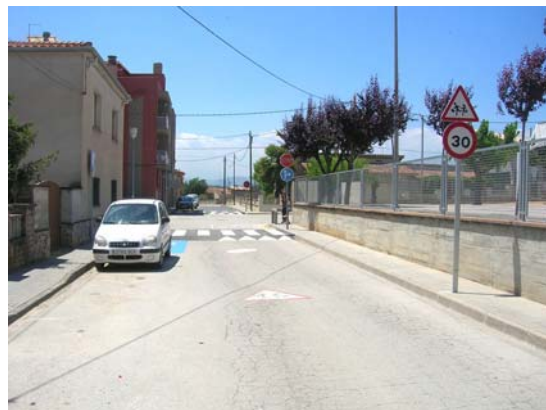
*Imatge 17. Carrer Costa Brava al costat de l'escola. La senyalització vertical és molt completa, però l'aparcament perjudica sovint la visibilitat als passos de vianants.*

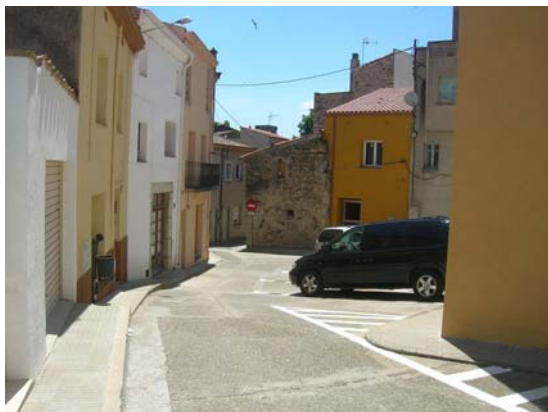
*Imatge 18. Plaça dels Polls, d'ús íntegrament per a aparcament, malgrat que només es pot accedir per carrers molt estrets.*

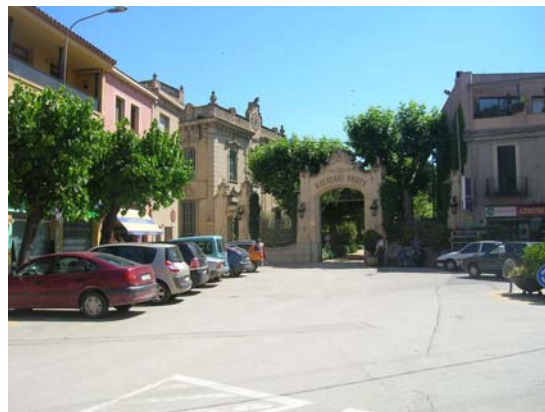
*Imatge 19. Plaça de Sant Esteve, d'ús bàsicament d'aparcament encara que el seu atractiu recomanaria un ús més cívic.*

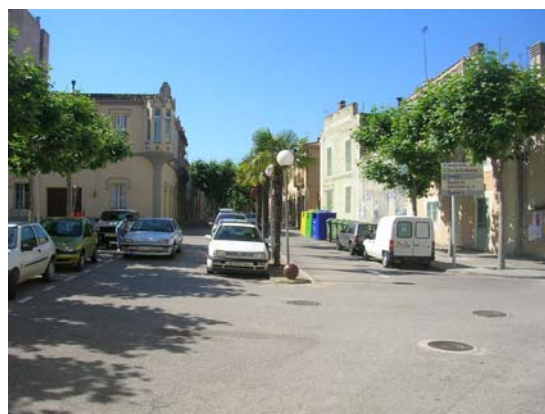
*Imatge 21. Plaça de la Creu. Enlloc d'unir dos espais atractius com la rambla Recolons i el carrer Major, funciona actualment com una barrera.*

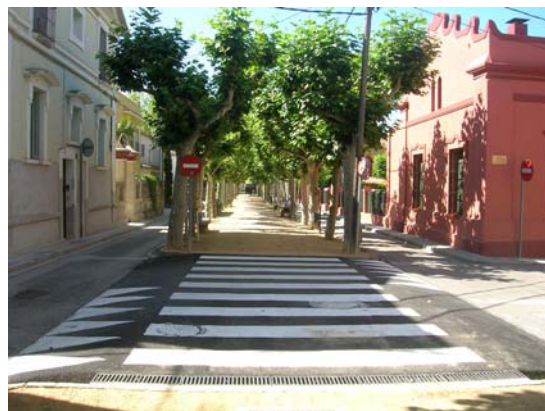
*Imatge 23. Rambla Recolons. Els carrils laterals són molt estrets i no aptes per a un ús que no sigui purament local.*

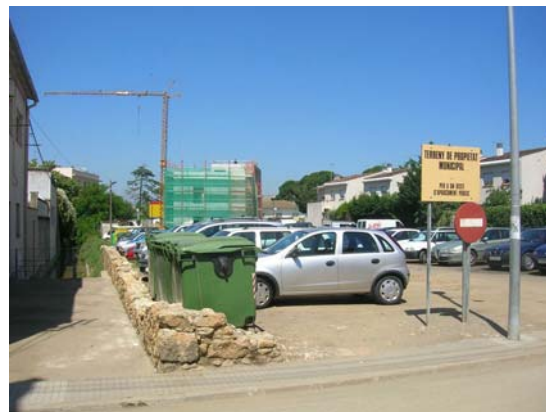
*Imatge 27. Aparcament públic entre la GI-673, els carrers Termes Romanes i el carrer Pla i Daniel. L'actual accés passa per l'estret carrer Pla i Daniel.*

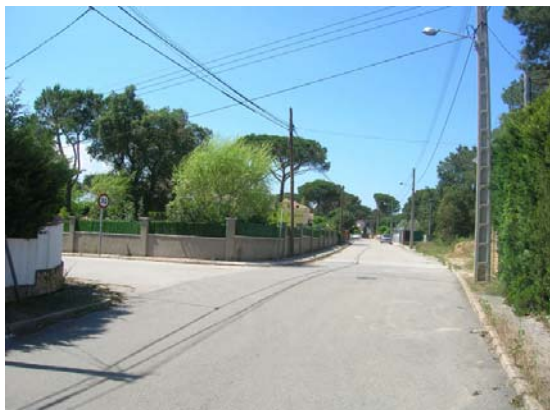
*Imatge 28. Llac del Cigne – carrer Empordà. Intersecció típica sense passos de vianants ni senyalització horitzontal o vertical de preferències. Les voreres són gairebé impracticables.*

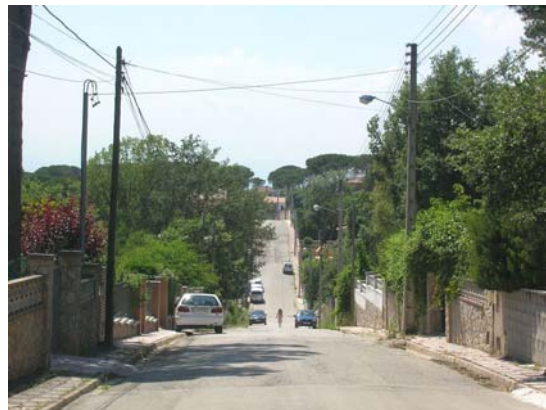
*Imatge 29. Llac del Cigne – carrer Santiago Rusiñol. Cotxes aparcats sobre les voreres i vianants caminant per la calçada.*

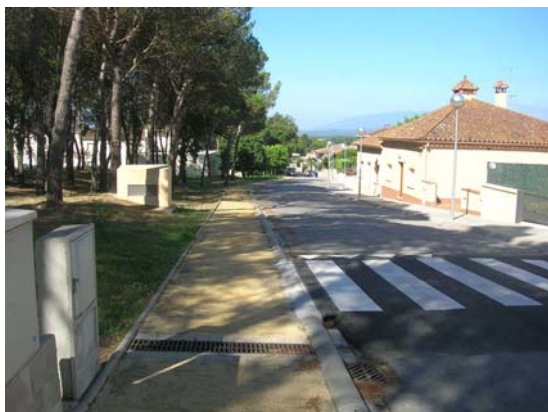
*Imatge 36. Carrer Sant Jordi. Al costat Sud ja existeix una vorera dissenyada com a camí, que substituint les reixetes fàcilment podria ser convertit en un vial compartit per a vianants i ciclistes. A mig termini convindria ampliar-la. No té cap intersecció i va seguint una zona verda.*

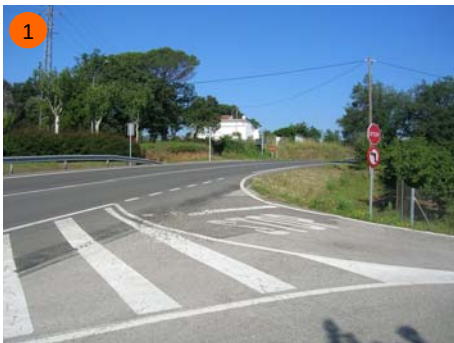
GI-673, accés Pavelló Polisportiu. La visibilitat és molt limitada i per tant es prohibeixen els girs a l'esquerra.

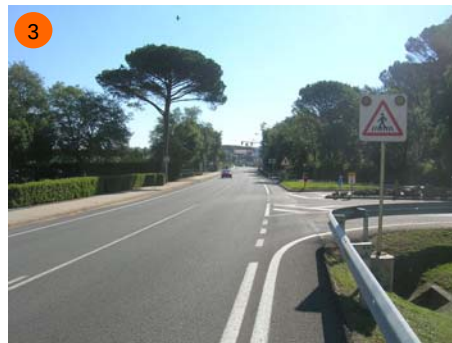
GI-673, intersecció carrer Sant Sebastià. Tot i el senyal, no hi ha cap pas de vianants a la intersecció.

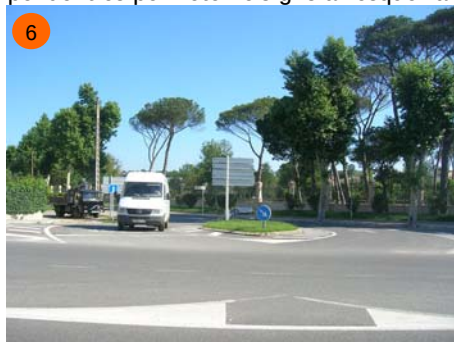
Els girs a l'esquerra des de l'avinguda Doctor Furest entren en conflicte amb els girs a l'esquerra des de la GI-673.

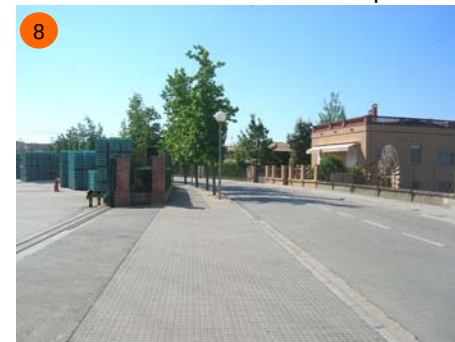
Avinguda Dr. Furest, entrada i sortida des de Vichy Català. La visibilitat no és bona.

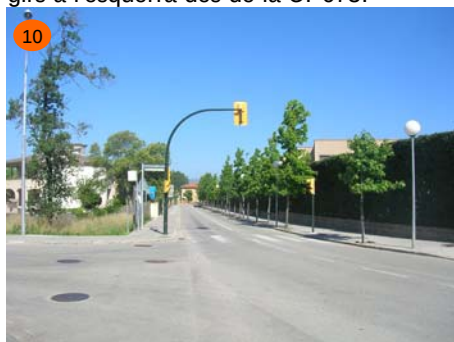
Avinguda Doctor Furest, intersecció passeig Ronda. La intersecció és complicada i està regulada amb semàfor.

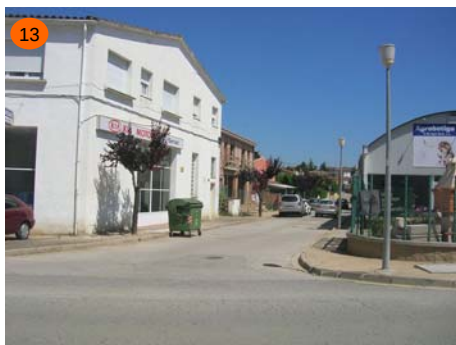
GI-673, intersecció carrer Barcelona. Falten generalment passos de vianants per a creuar els carrers adjacents a la carretera.

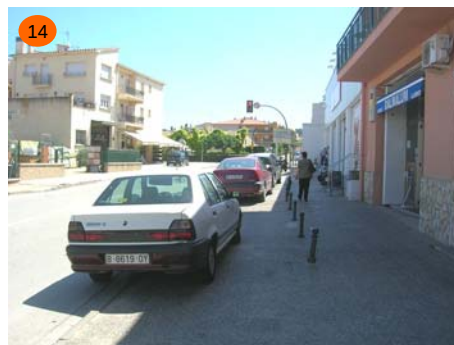
GI-673, entre els carrers Barcelona i Vall-llobera. Aparcament sobre la vorera sense senyalitzar però acotat amb pilones.

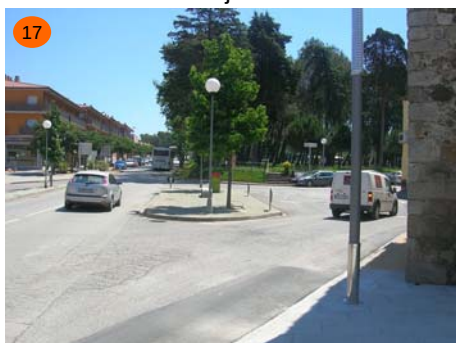
Exceptuant el carrer Girona no hi ha passos de vianants per a creuar cap dels ramals restants.

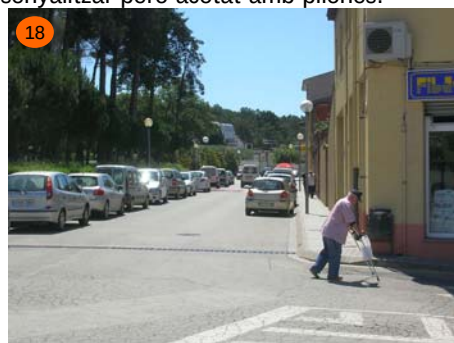
GI-673, intersecció amb el carrer Rera Muralla. Els vianants no tenen cap possibilitat de creuar amb seguretat.

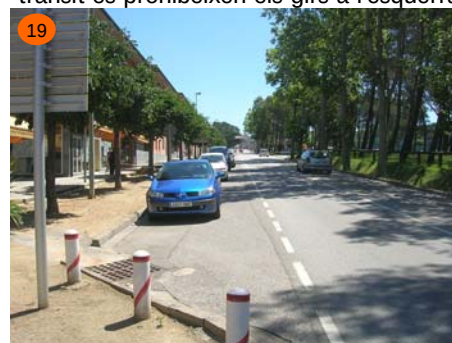
GI-674 a l'est del c. Girona. Per a evitar un excés d'amplada dels carrils de circulació s'ha marcat un carril d'aparcament molt ample.

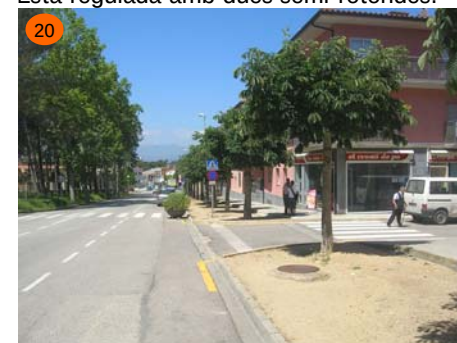
GI-674, intersecció carrer Cerdanya. Dos dels quatre ramals tenen pas de vianants. Es permeten tots els moviments possibles.

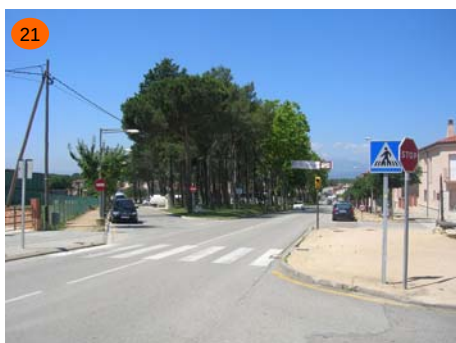
GI-674, intersecció amb els carrer Solell i Sant Jordi. Ni el semàfor intermitent ni el senyal de velocitat tenen una ubicació lògica.

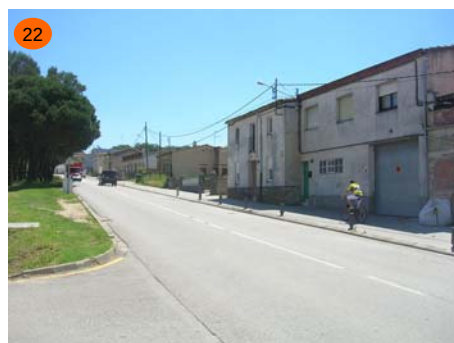
GI-674, intersecció carrer Sant Jordi. Els ciclistes no se senten segurs a la carretera i sovint prefereixen anar per la vorera.

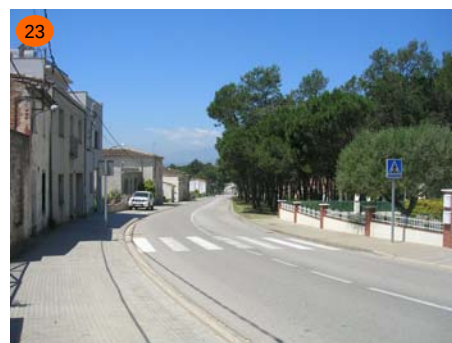
GI-674, entre els carrers Progrés i Sant Jordi. La ubicació del pas de vianants a la corba n'assegura una visibilitat òptima.

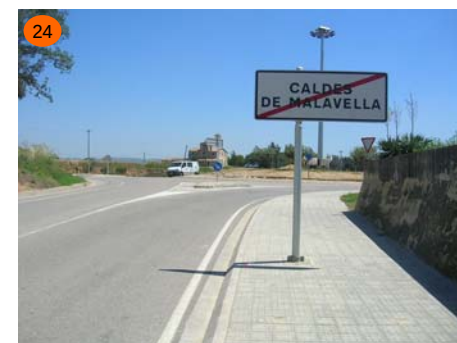
GI-674, intersecció GIV-6741. Una rotonda regula el trànsit entre les dues carreteres. Falten passos de vianants.

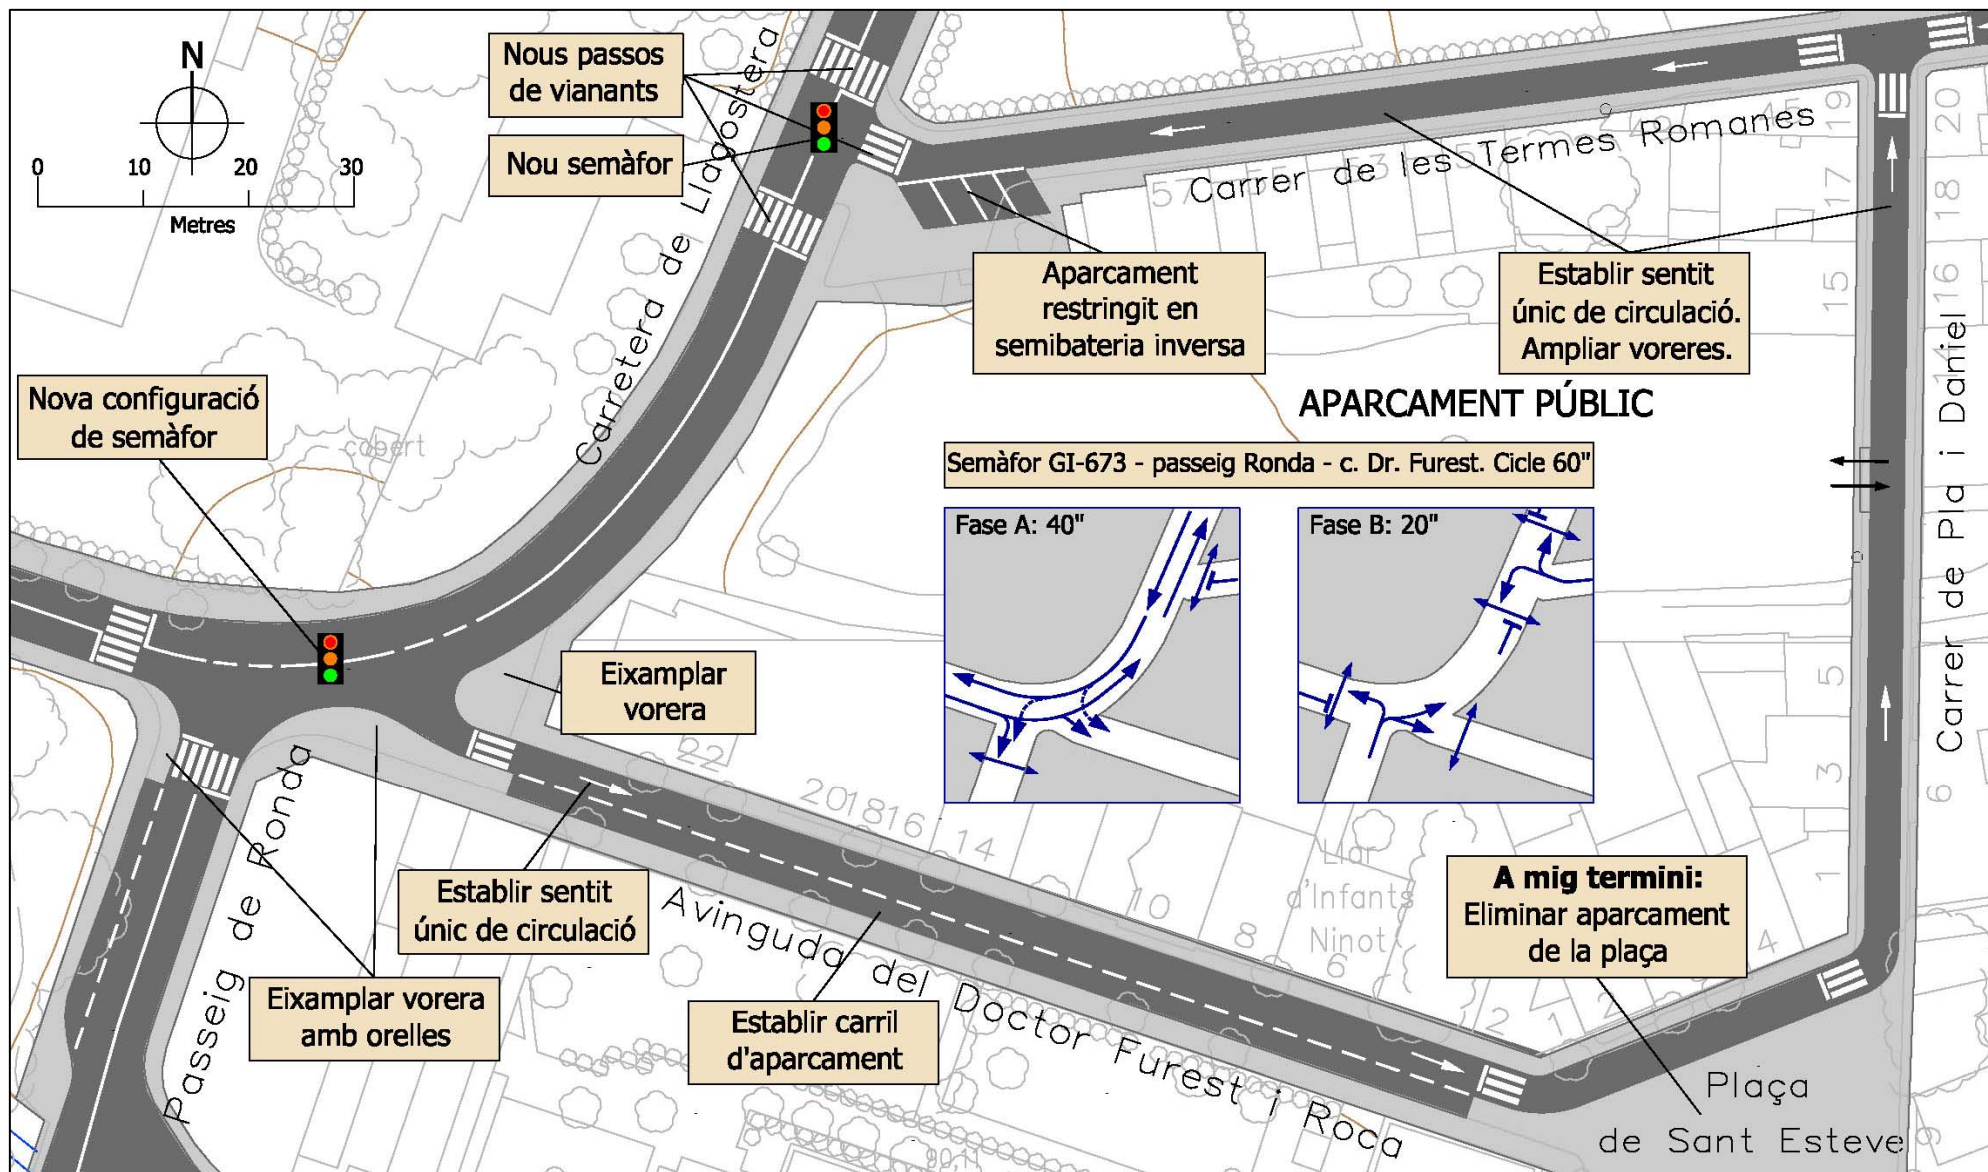
Intersecció entre l'avinguda Doctor Furest, el passeig de Ronda i la carretera de Llagostera – reforma mínima

- Junt amb la intersecció davant la plaça de l'Ajuntament, el punt més complicat de la carretera al seu pas pel nucli urbà és la intersecció amb el passeig de la Ronda. Aquí es formen a vegades llargues cues de cotxes a les hores puntes.

- L'arrel del problema és, d'una banda, l'excés de moviments possibles – els quatre ramals de la intersecció tenen doble sentit de circulació.
- D'altra banda manquen carrils de gir per al trànsit de la carretera amb sentit oest i amb intenció de girar cap al passeig Ronda i cap al ramal sud de l'avinguda Doctor Furest. Per a realitzar aquests girs cal de vegades esperar un temps considerable i mentrestant queda aturat el trànsit de la carretera cap a l'Oest.

- Una solució parcial consistiria en establir sentit únic cap al sud al ramal sud de l'avinguda Doctor Furest. Permetria eliminar la fase semafòrica corresponent a aquest ramal millorant la capacitat de les dues fases restants (de la carretera i del passeig Ronda).

- A la pàgina següent un gràfic il·lustra aquesta opció, que també implicaria establir sentit únic als carrers Pla i Daniel i Termes Romanes i semaforitzar la intersecció d'aquest últim carrer.

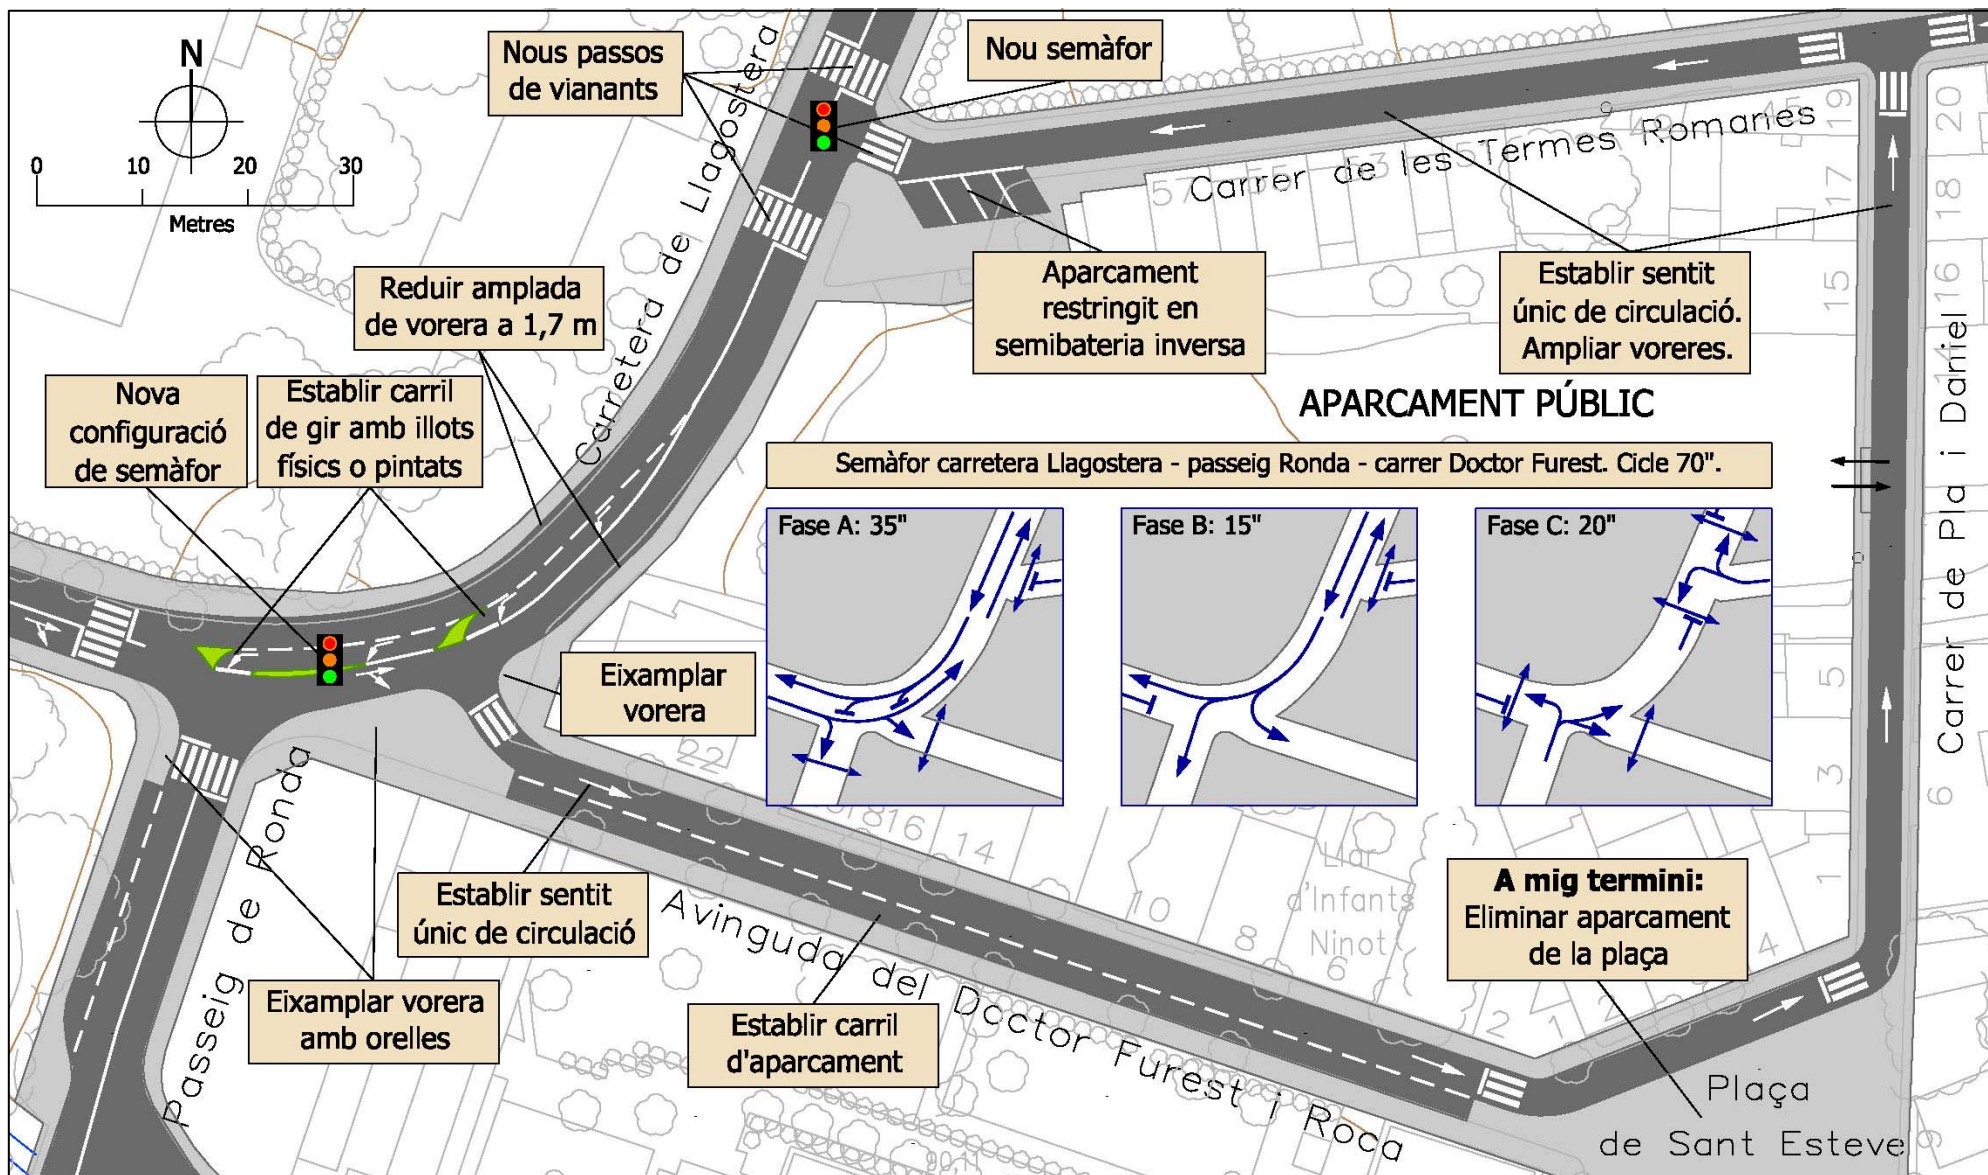
Intersecció entre l'avinguda Doctor Furest, el passeig de Ronda i la carretera de Llagostera – reforma amb nous carrils de gir

- Aquesta opció no evita, però, els embussos que provoquen els cotxes que volen girar a l'esquerra pel passeig Ronda i pel ramal Sud de l'avinguda Doctor Furest. Cal tenir en compte que el nombre d'aquest girs probablement augmentarà al futur; d'una banda guanyarà protagonisme el passeig Ronda com a part de l'anell interior, i de l'altra el nou CAP suposarà un major ús de l'aparcament públic entre la carretera i el carrer Pla i Daniel.

- Com a conseqüència convé aplicar una reforma més completa que inclogui l'establiment de dos carrils de gir que permetin realitzar aquests dos moviments sense obstaculitzar el trànsit de la carretera en sentit oest.

- Un altre gràfic il·lustra aquesta opció, que en un petit tram implica reduir lleugerament l'amplada de les voreres per a aconseguir l'espai necessari per al carril de gir, a més dels dos carrils de trànsit existents (en total 8,2 m). Cal mantenir una amplada mínima de les voreres de 1,7 m i al tram més estret s'han d'eliminar els pals dels senyals i altres elements que redueixen la seva amplada útil.

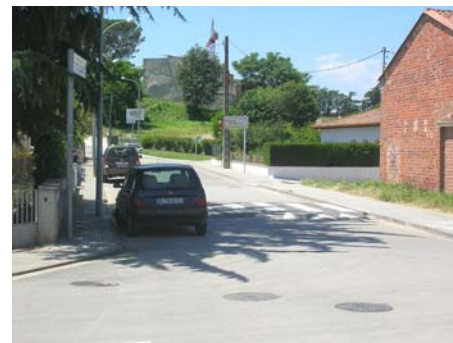
Intersecció avinguda Sant Maurici/passeig Ronda. Les voreres són molt estretes.

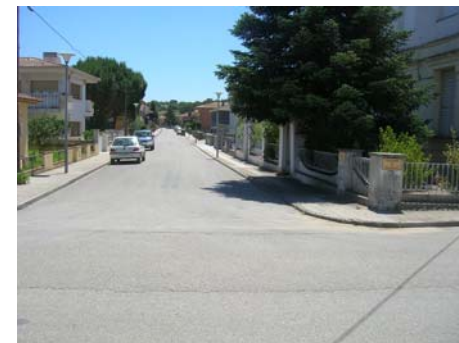
No hi ha cap tipus de senyalització a la cruïlla entre el c. Sant Esteve i l'avinguda Sant Maurici.

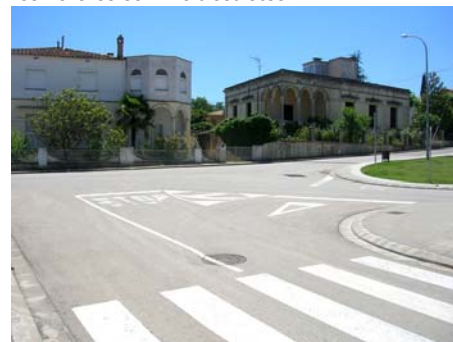
El doble sentit arreu complica la intersecció entre el c. Sant Sebastià i avinguda Sant Maurici.

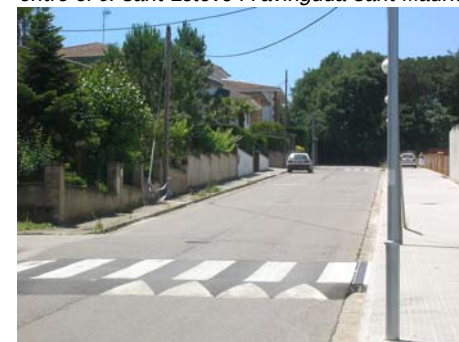
Intersecció avinguda Sant Maurici/passeig Granja. Passos elevats. Aparcament sense senyalitzar.

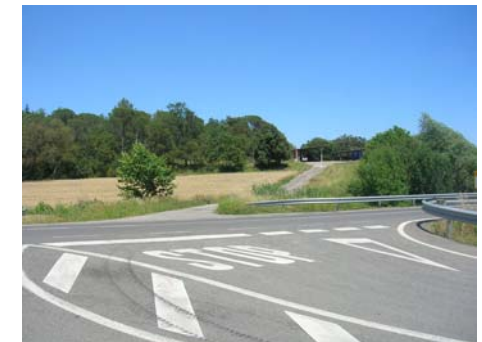
Només sortint des del camí a l'altre costat de la carretera hi ha problemes de visibilitat.

- També s'haurà de valorar la possibilitat de tancar l'accés a la carretera des del camí al seu costat nord. Hi ha un camí alternatiu que desemboca a prop del c. Ponent i que ofereix millors condicions de visibilitat.

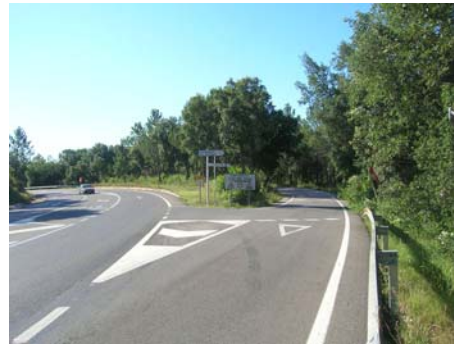
- La curvatura de la carretera també implica que la sortida dels últims vehicles cap a la urbanització es pugui fer totalment en línia recta sense reduir la velocitat, encara que després trobin un "cediu el pas". Aquest senyal, que hauria de facilitar l'entrada a la urbanització des del carril de gir, resulta sorprenent i pocs conductors el respecten. En conseqüència genera confusió i perill.

L'entrada a la urbanització des del nord és totalment recta. El "cediu el pas" és sorprenent i sovint no es respecta.

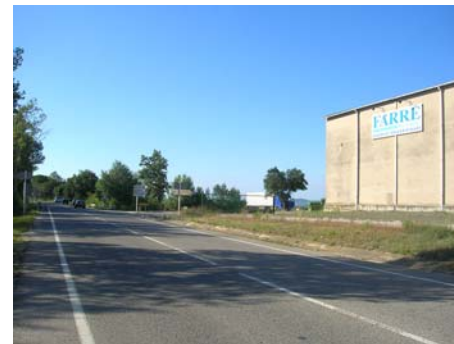
- Entre la intersecció de la carretera amb l'avinguda Catalunya i la intersecció amb la N-II hi ha un altre punt problemàtic: l'accés a Frigorífics Farré. Aquí entra i surt un volum important de trànsit pesant, gairebé sempre amb origen i destinació a la N-II. El problema és que els camions que surten i volen girar a l'esquerra cap a la N-II són d'acceleració lenta i no disposen de cap carril d'incorporació. Sovint entren en conflicte amb el trànsit procedent de Caldes de Malavella que acostuma circular a velocitat considerable.

La carretera GI-673 al seu pas per Frigorífics Farré.

- Aquesta actuació implica ocupar el terreny pla que es troba a l'est de l'actual sortida.
- Per a millorar la seguretat dels camions que surten de Frigorífics Farré, cal establir un carril d'incorporació. Per tal d'aconseguir l'espai necessari per aquesta actuació caldrà ocupar probablement una franja del terreny que pertany a les instal·lacions industrials.

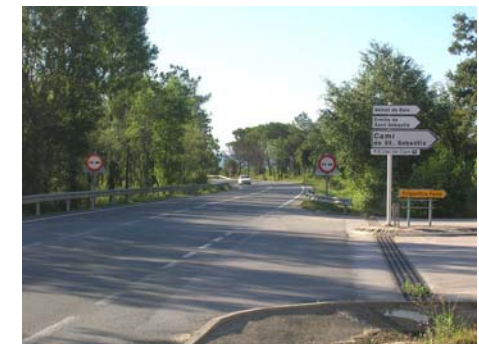
Per a facilitar una incorporació segura dels camions cal establir un carril específic.

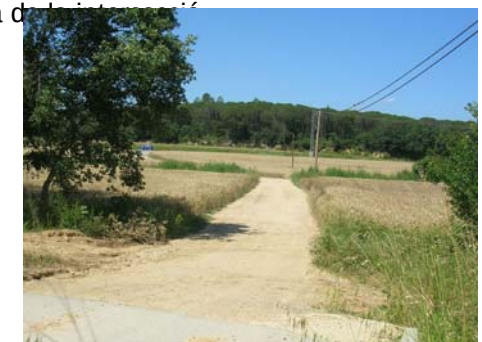
Al costat contrari del carrer Ponent i una mica més cap a l'Oest hi ha un camí que connecta amb el c. Llevant de la urbanització amb la GI-673.

- El tram més proper de la carretera d'aquesta última via és un camí de sorra sense gran importància per als conductors com a accés a la urbanització. Tampoc el carrer Ponent té un especial pes com a connexió entre la carretera i el nucli urbà de Caldes de Malavella. En aquest context limita molt el pas sota la via del tren que és força llarg i tan estret que no permet el pas creuat de dos cotxes.

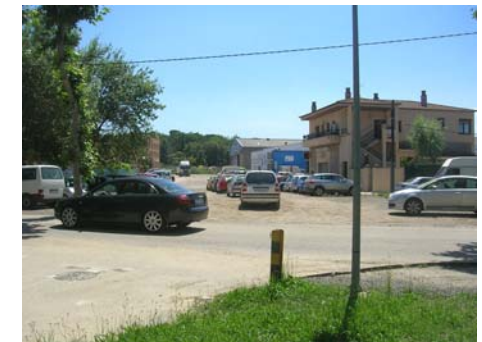
Només sortint des del camí a l'altre costat de la carretera hi ha problemes de visibilitat.

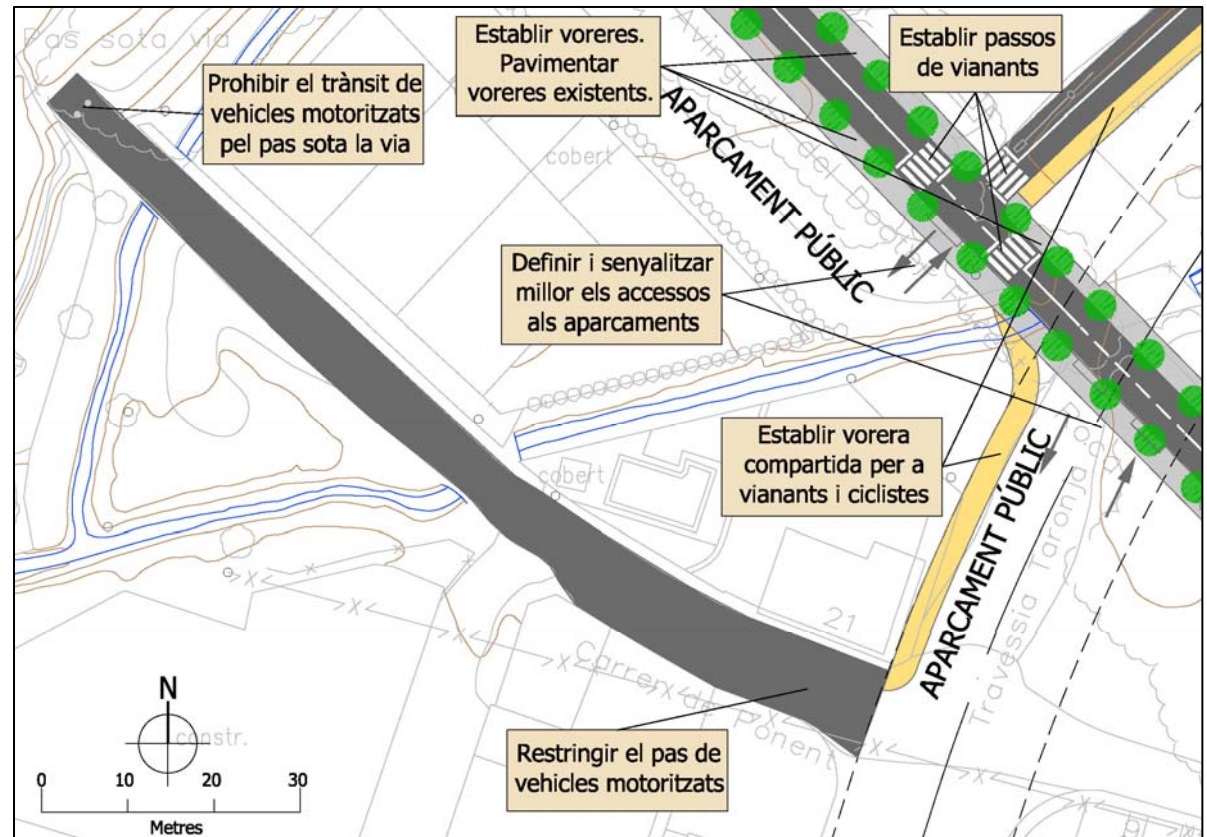
Reformes a la intersecció entre l'avinguda Doctor Furest i Travessia Taronja

- L'actual senyalització horitzontal amb una línia discontinua enmig del carrer entre els dos sentits de circulació impedeix una distribució més coherent amb dos carrils de circulació i un carril d'aparcament.

- L'actual distribució de l'espai de la calçada té dues conseqüències negatives: d'una banda incita a aparcar la meitat del cotxe sobre la calçada i l'altra meitat sobre la vorera (un fenomen freqüent a tots tres ramals).

- D' altra banda, quan no hi ha vehicles aparcats, l'excessiva amplada dels carrils de circulació indueix a velocitats altes. El Servei Català de Trànsit recomana normalment una amplada màxima de 6 m per a dos carrils de circulació en zones urbanes – molt lluny dels 7,7 m existents actualment. L'absència de trànsit pesant a la zona fa que no calgui aquest excés d'espai.

- Una altra disfunció del punt són dues de les tres entrades de la rotonda, perquè són massa rectes i permeten que s'entri a gran velocitat.
- Finalment el pas de vianants per a creuar el ramal Sud del carrer Roureda de Can Roig es troba massa allunyat de l'itinerari natural dels vianants i incita a creuar fora del pas. També els altres dos passos es troben allunyats de la intersecció però sense perjudicar la comoditat dels vianants.

- Establir un carril d'aparcament als tres ramals de la intersecció. Delimitar l'aparcament amb senyalització horitzontal i establir orelles als passos de vianants.

- Canviar el traçat dels carrils d'entrada a la rotonda des del carrer Mas Bernardí i el ramal Sud del carrer Roureda de Can Roig per a evitar una entrada massa recta que incita a velocitats excessives.

- Acostar a la intersecció i a l'itinerari natural dels vianants el pas de vianants que travessa el ramal sud del carrer Roureda de Can Roig. Amb l'actual ubicació els vianants acostumen a creuar fora del pas. Però ubicar el pas més a prop de la intersecció pot presentar alguns problemes perquè resulta difícil per als vianants preveure els moviments dels cotxes. Dintre de la rotonda els conductors sovint no respecten els passos ubicats a les sortides. Per a protegir millor els vianants convé establir una plataforma elevada sota aquest pas de vianants. Una solució alternativa seria instal·lar bandes sonores.

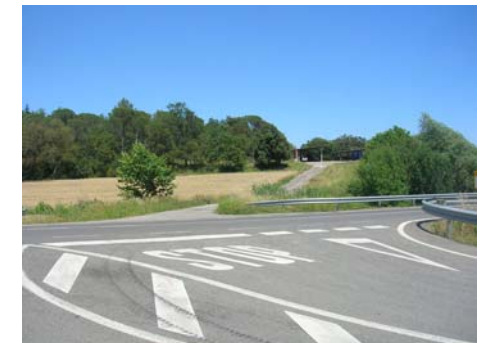
Només sortint des del camí a l'altre costat de la carretera hi ha problemes de visibilitat.

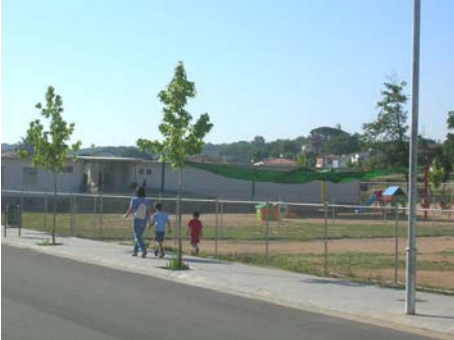
C. Onze Setembre. Els arbres deixen una vorera massa estreta davant l'escola. Caldria ampliar-la.

• L'actual distribució de l'espai viari no és satisfactòria. A mig termini caldria ampliar les voreres, especialment al costat sud, on es troben ubicades les instal·lacions escolars.

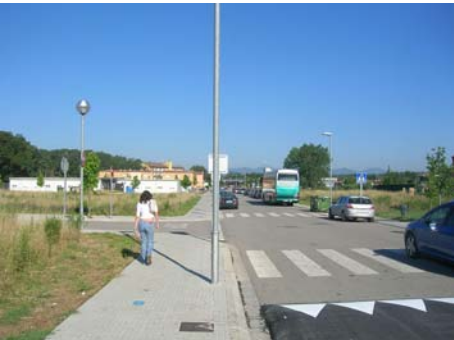
C. Onze Setembre/c. Balmes. Cotxe estacionat sobre un pas de vianants. L'aparcament als costats dificulta la circulació en doble sentit.

• Per tal d'assegurar una bona visibilitat als passos de vianants cal establir orelles al costat amb aparcament en filera i puntualment substituir l'aparcament de cotxes amb aparcament de motos i/o bicicletes (vegeu el gràfic de l'apartat).

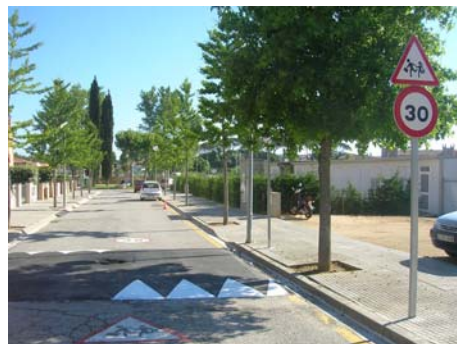
Avinguda Països Catalans a prop del c. Francesc Macià. També als carrers adjacents al c. Onze de Setembre s'han instal·lat plataformes elevades i senyals de limit de velocitat. No obstant, la dotació de passos de vianants és aquí molt menys completa.

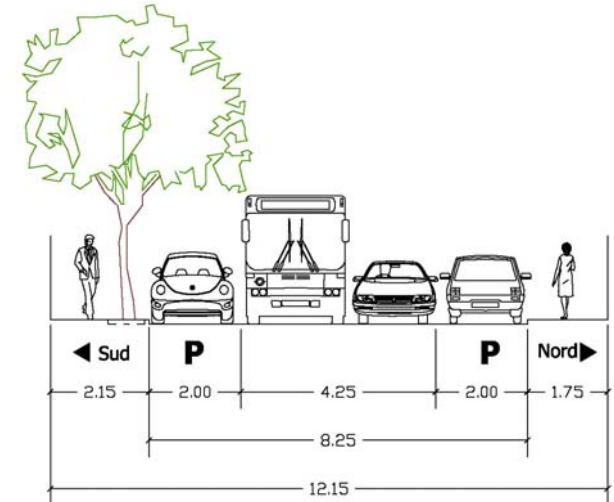
## Actual secció tipus del carrer Onze de Setembre entre l'avinguda Països Catalans i Passeig Ronda

- La disfunció és especialment greu perquè l'amplada de la calçada no permet intuir una distribució evident. Suposant que hi ha un carril de circulació en cada sentit, els 8,25 m d'amplada no permeten dos carrils d'aparcament, però resulten una mica excessius per un sol carril d'aparcament.
